# Weg met optrekkend vocht

In de Breestraat middenin Leiden staat de dertiende-eeuwse Waalse kerk. Deze kapel dankt zijn naam aan de Waalse gemeente, protestanten die eeuwen geleden uit Wal-lonië naar Nederland gevlucht waren en waar Franse hugenoten zich later bij voegden. Dit oude kerkje heeft last van optrekkend vocht in de wanden. Het bestuur van de kerk heeft Dinant Vochtbestrijding ingeschakeld om het probleem vanaf de bodem te bestrijden met een permanente oplossing door middel van draadloze electro-osmose.

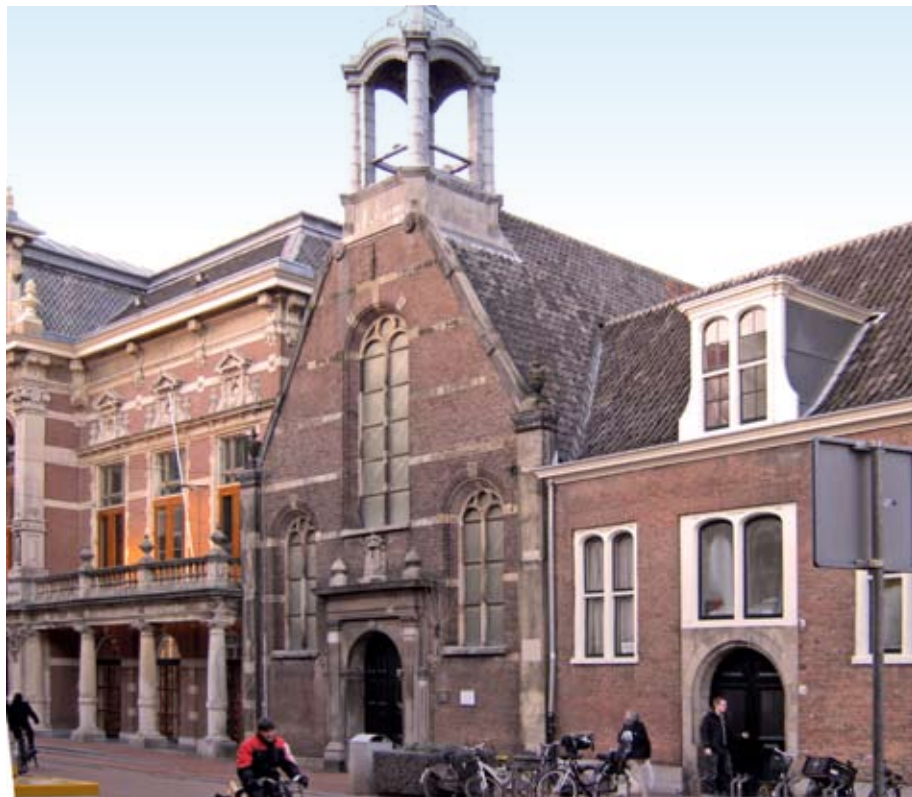
De dertiende-eeuwse Waalse kerk is dankzij dinant vochtbestrijding van haar vochtproblemen verlost

Je ruikt het, je voelt het en je ziet het, de zwartgrijze vochtplekken zijn tot op grote hoogte zichtbaar. De muren voelen koud en klam aan, het stucwerk laat los en als je eraan krabt komen er zoutuitbloeiingen naar voren. "We zijn al twintig jaar bezig het vocht te bestrijden," zegt Frank van Egmond, penningmeester van de kerk. "We hebben al veel onderzoek laten doen en diverse methodes geprobeerd, maar het probleem blijft terugkomen. Er moet nu echt iets gebeuren anders zal dit prachtige voorbeeld van ons cultureel erfgoed langzaam onder onze handen vergaan. Onze hoop is nu gevestigd op dit procedé waarmee het vocht via electro-osmose voorgoed moet verdwijnen."

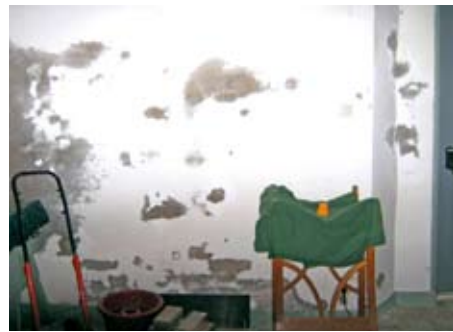
Grijze vlekken

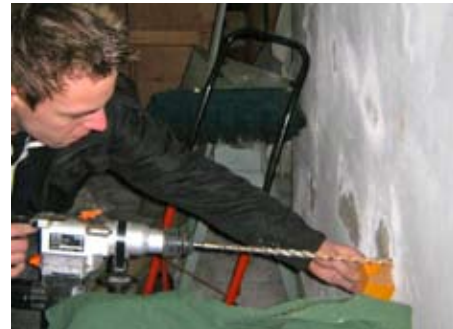
Gaten boren op drie hoogtes

Vochtproblemen hoeven niet altijd veroorzaakt te worden door optrekkend vocht. Ze kunnen bijvoorbeeld ook ontstaan door water dat via de buitenkant van de muren naar binnenkomt of door condensatie. Daarom doet Dinant Vochtbestrijding van tevoren altijd onderzoek en maakt een analyse van de problemen. Op grond daarvan wordt besloten of installatie van het apparaat zinvol is. Pastink: "We maken gebruik van de CM-methode. Dat wil zeggen dat we op enkele willekeurige plaatsen op drie verschillende hoogtes een gat in de muur boren. Een nauwkeurig afgewogen hoeveelheid boorsel mengen we met carbid en met behulp van meetapparatuur kunnen we het vochtpercentage precies aflezen. Deze methode werkt perfect en heel secuur. Als besloten wordt tot plaatsing herhalen we deze metingen in de loop der tijd nog twee maal. Omdat er

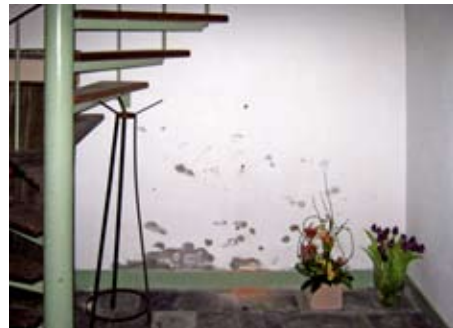
Optrekkend vocht

Optrekkend vocht ontstaat in gebouwen door de capillaire zuigende werking van steen. Overall waar gesteente in contact komt met zand, bij de fundering dus, kan steen vocht opzuigen. Dit is vooral mogelijk wanneer de fundering van het pand in het grondwater staat. Dan begint een langzaam, vaak decennialang durend proces van optrekkend vocht. In de loop der tijd vergaat de isolatie rondom de fundering en het metselwerk onder het maaiveld, en krijgt het vocht een kans. De schade

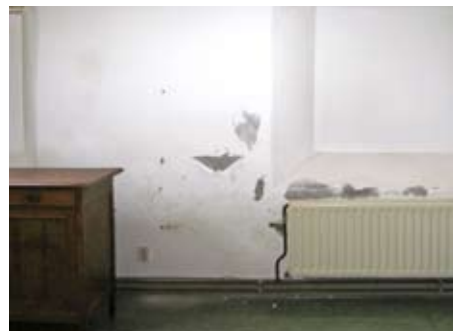
Stucwerk dat loslaat

die dan ontstaat, is te wijten aan het zoutgehalte in het grondwater. Het zout, eerst een vloeibare massa, verandert in een vaste stof waardoor het ongeveer vier keer in volume toeneemt en het stucwerk van de wand drukt. Dat verschijnsel is in de Waalse kerk op verschillende plekken en tot op grote hoogte te zien. Bijvoorbeeld bij het portaal van de hoofdingang, bij de preekstoel, in de gangen en onder het achttiende-eeuwse orgel.

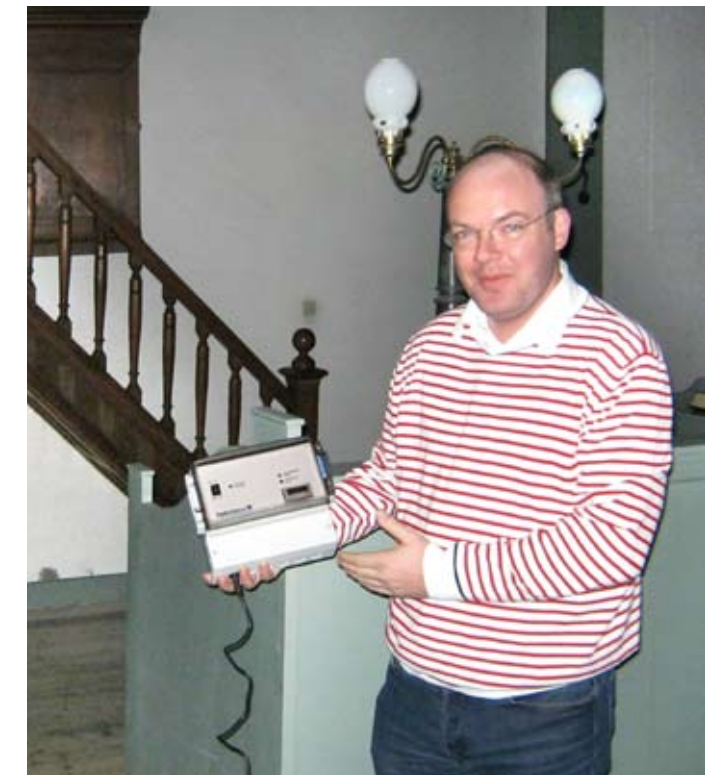
Onder invloed van stroom willen watermoleculen zich door een capillaire structuur (zoals in steen) van de pluspool naar de minpool begeven.

Hoe werkt het? Een apparaatje dat aan de muur bevestigd wordt, zendt een zwak radiosignaal uit met een specifieke en zeer nauwkeurige frequentie. Hierdoor wordt de bewegingsrichting van optrekkend vocht omgedraaid. De vochtdeeltjes gaan weer richting de aarde in plaats van hun weg naar boven te vervolgen. Pastink: "Onder invloed van stroom willen watermoleculen zich door een capillaire structuur (zoals in steen) van de pluspool naar de minpool begeven, als de vloeistof tenminste voldoende geleidend is. Het apparaatje zendt alleen positieve pulsjes uit. De vochtdeeltjes worden hierdoor beïnvloed en keren 180 graden om richting aarde, die als minpool en als een soort magneet fungeert."
